## 三重大学 キャンパスのカーボンニュートラル（土木測量編）

### ■ 排水工事实習の位置の把握による構内環境の保護

### ■ 土壌改良と土管

2050カーボンニュートラルに向けた取組計画

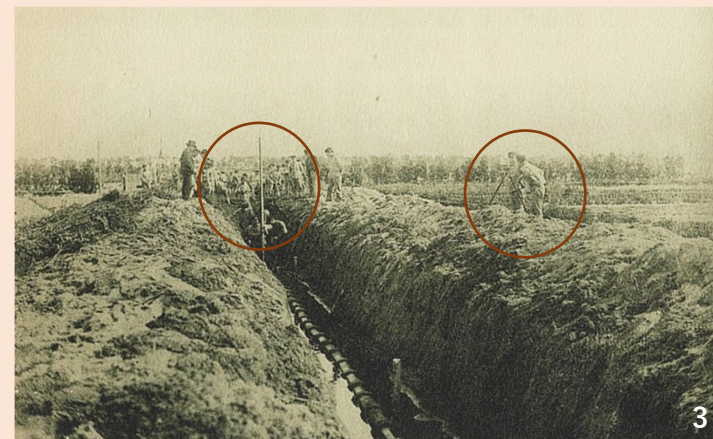
農場における排水工事 1924年（※200-201頁間の写真）

1923年に農場の土壌改良を目的として排水管の埋設工事实習が行われた際の様子です。

学生の背丈（約1.5m）ほどの深さのトレンチが掘削され、陶器製の土管が埋設されています。

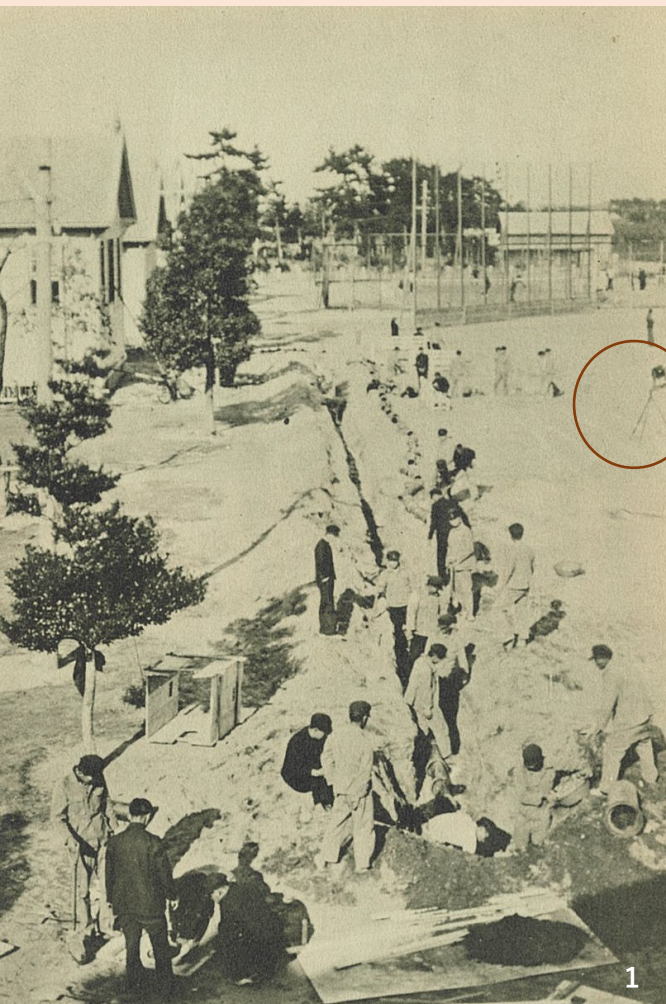
左の写真は三重大学の前身の三重高等農林学校時代の校舎付近での排水工事实習の様子です。溝の脇に測量機材が映り込んでおり、適切に排水されるように、高低差を測量していることが分かります。

位置は、左側の校舎とグラウンドのバックネットの配置から、校舎とグラウンドの境界付近を南から北へ向かって撮影したと推定されます。

排水工事实習（南から） 1924年（※178-179頁間の写真）

また、キャンパス造成時の記録によると「校舎敷地の北半は小丘状をなし（中略）松林に覆われて（中略）高地を削り」※と記載されており、1920年の校舎の建築時に小高い地形を削平して造成したことによって、キャンパスが平坦になり、南から北へ排水路を敷設できたと推定されます。

この場所は、現在の教育学部校舎から生物資源学部の校舎付近に相当します。約0.8mの深さには、今も土管が残っている可能性があり、地下埋設物を把握することにより、適切な治水と地盤を含む構内環境の保護に努めています。
